Р. А. КАЦНЕЛЬСОН

**К ВОПРОСУ О ВЗАИМООТНОШЕНИЯХ АРХИТЕКТУРЫ
ВОСТОЧНЫХ И ЮЖНЫХ СЛАВЯН И ВИЗАНТИИ**

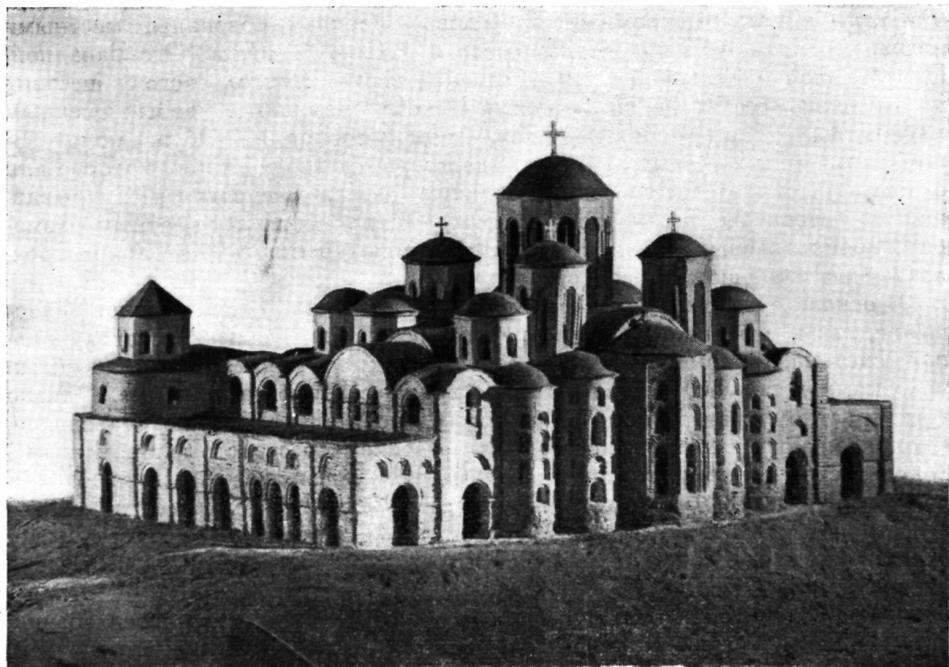
Рис. 1. Собор Софии в Киеве (1017—1037). Макет. Реконструкция.

Уже в храме Софии в Киеве (1037 г.) ярко выражено стремление к динамичности и живописности объема, которое стало одной из характерных черт древнерусского зодчества (рис. 1). Контраст высокого каменного храма

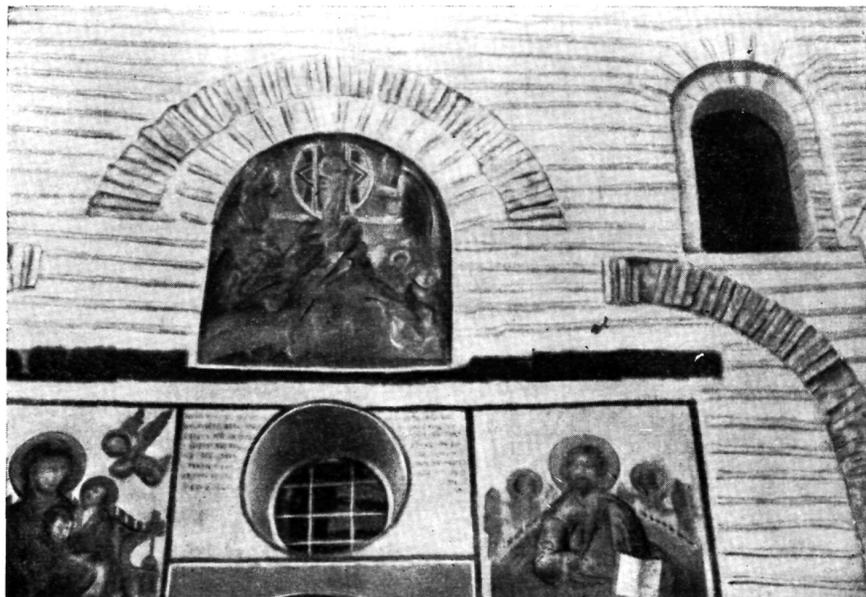
Рис. 2. Церковь Спаса на Берестове в Киеве (начало XII в.).
Часть западного фасада.

Трехлопастная кривая была известна русской архитектуре с давних времен. В церкви Спаса на Берестове в Киеве (начало XII в.) на западной стене имеются следы такой кривой, назначение которой не вполне ясно (рис. 2). Весьма вероятно, что она отвечала покрытию бывшего там ранее притвора. Трехлопастная кривая имеется в постаменте под барабаном в соборе Спасо-Евфросиниева монастыря близ Полоцка (1128—1156 гг.). Здесь эта кривая имеет декоративный характер (рис. 3). Именно это обстоятельство позволяет сделать заключение, что трехлопастным кривым середины XII в. уже предшествовали какие-то неизвестные нам конструктивные прообразы. Трехлопастной кривой завершается фасад собора Михаила Архангела (1191—1194 гг.) в Смоленске (рис. 4). Здесь эта форма вполне конструктивна. В усложненном виде трехлопастная кривая имела в Пятницкой церкви в Чернигове (конец XII—начало XIII в.),

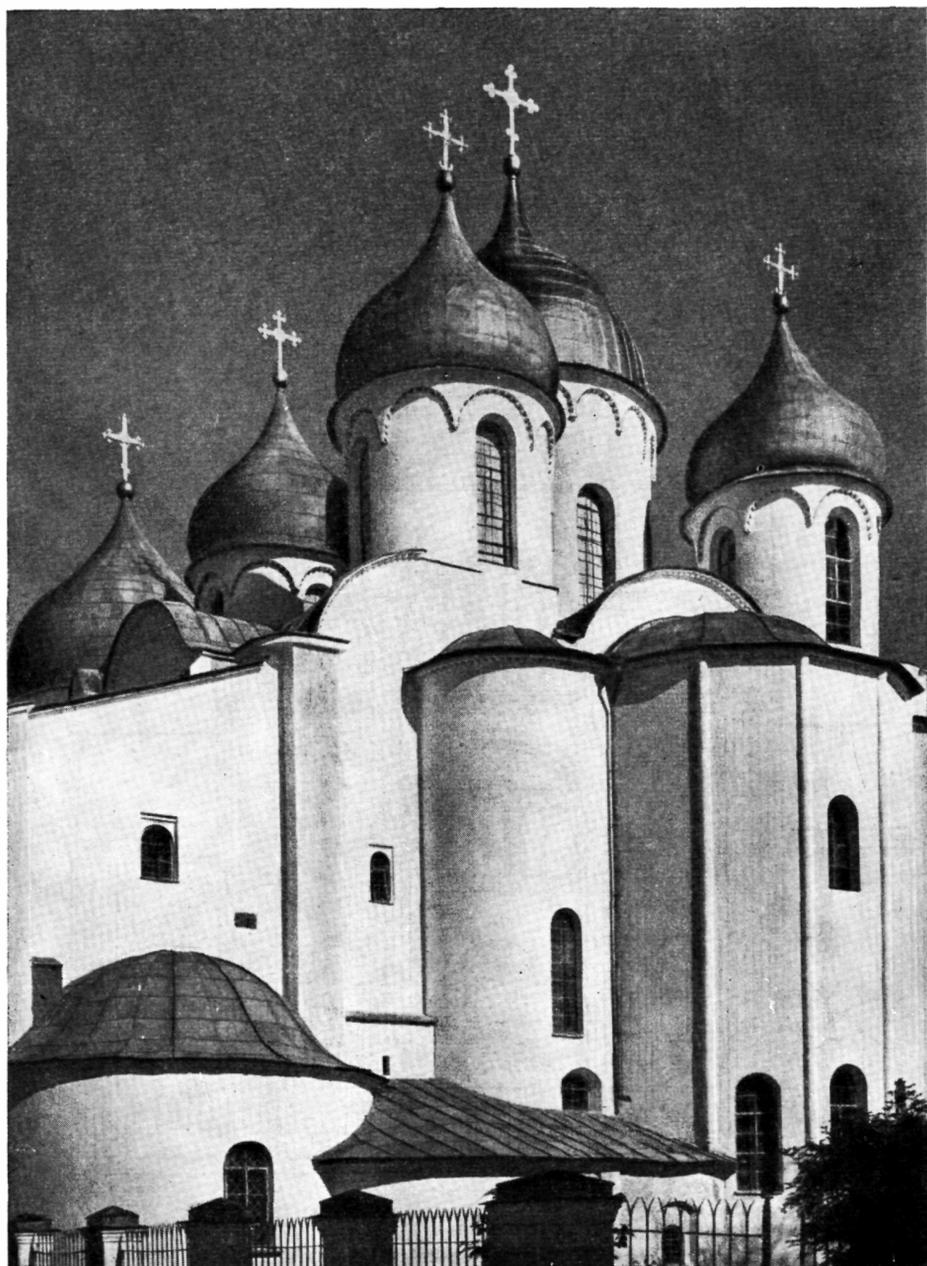
Рис. 5. Собор Софии в Новгороде (1045—1052 гг.).

где она была связана с ярусной композицией верха. В Пятницкой церкви угловые помещения были покрыты сводами в виде четверти цилиндра; восточные и западные фасады завершались трехлопастными кривыми. В Новгороде своды в виде четверти цилиндра, выявленные на фасаде, имелись уже в храме Софии (1045—1052 гг.), где они покрывают крайние боковые деления с восточной стороны (рис. 5).

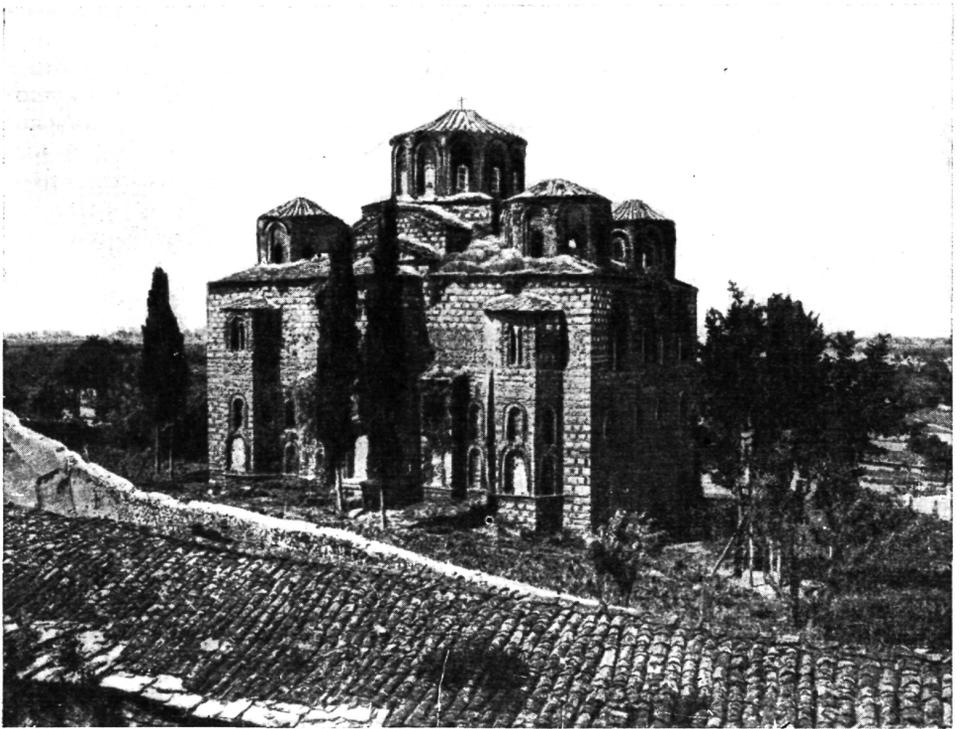
Рис. 7. Паригоритисса в Арте (XIII век).

не способствовало даже венчание здания пятью куполами, как это было в церкви Паригоритиссы в Арте (XIII в.) (рис. 7).

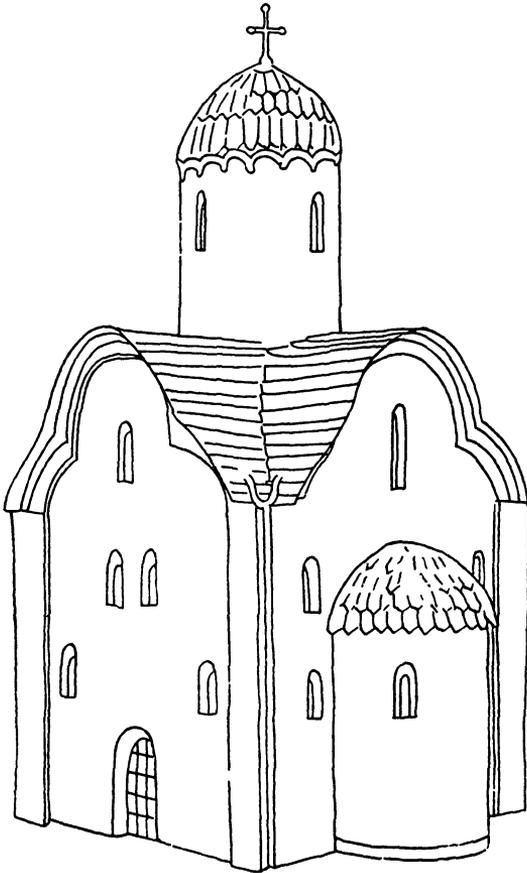
Рис. 8. Церковь в Перинском скиту близ Новгорода (XII—начало XIII в.). Макет. Реконструкция.

близ Новгорода¹. Произведенные нами в 1947—1948 гг. обмеры и зондажи этой церкви обнаружили под позднейшей четырехскатной кровлей, для устройства которой были надложены ее стены, первоначальное трехлопастное завершение. Изучение памятника показало, каким обманчивым может быть в ряде случаев внешний вид сооружения, совершенно изменившего, благодаря позднейшим переделкам, свой первоначальный облик (рис. 8).

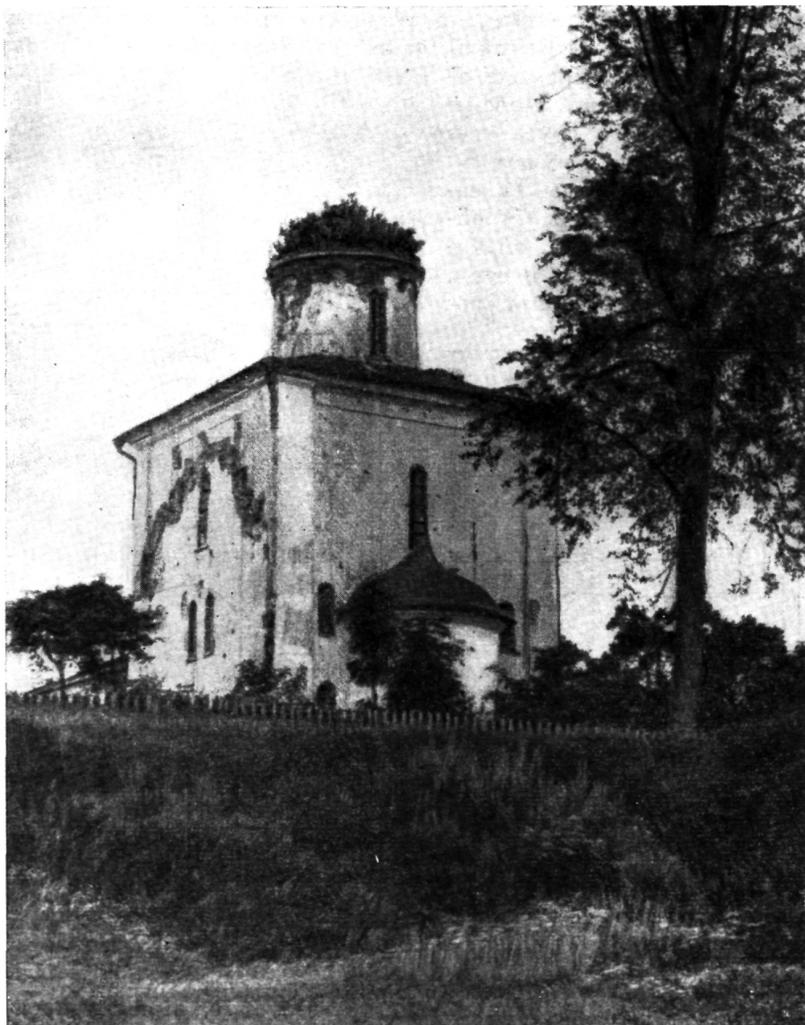
Рис. 9. Церковь в Перыньском скиту близ Новгорода. Общий вид существующего здания.

Церковь в Перыньском скиту — маленький монастырский храм, поставленный возле разрушенного древнего языческого капища (рис. 9). Время постройки церкви не установлено. Судя по технике кладки, она могла быть

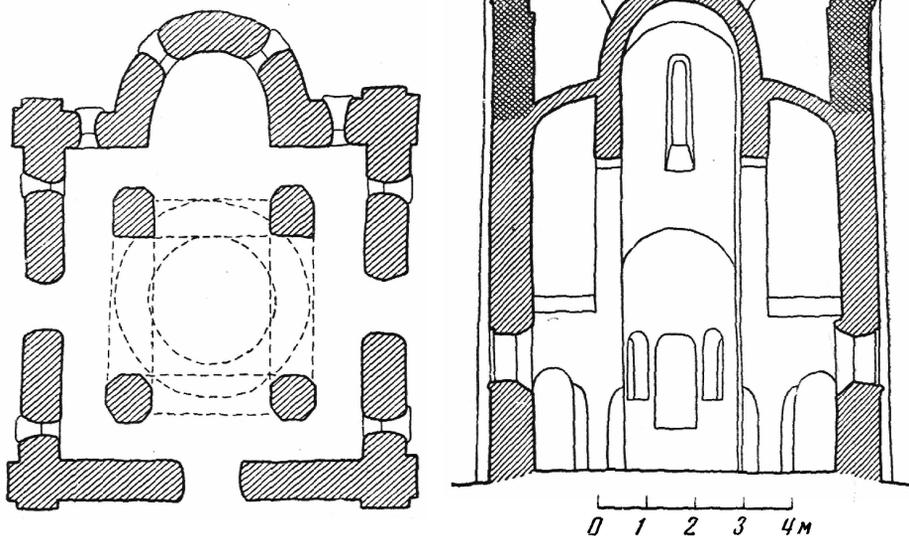
Рис. 10. Церковь в Перыньском скиту близ Новгорода. План (реконструкция) и разрез.

как бы четыре узких коридора; из них восточный раскрывался в центральную апсиду, ширина которой равна расстоянию между двумя восточными столбами. Западные столбы церкви на высоту 1,83 м от уровня современного пола были сделаны восьмигранными, и только выше человеческого роста они переходили в квадратные; благодаря этому пространство вокруг них становилось более свободным. Небольшие хоры занимали только одно западное деление церкви (рис. 10).

Наружные стены церкви также предельно просты; плоские лопатки фланкируют их углы и завершаются трехлопастной кривой, которая соответствует покрывающим ее сводам. С севера, запада и юга церковь имеет три входа, с восточной стороны сильно выступает ее единственная апсида, которая доходит примерно до половины высоты здания. Возвышающийся над церковью барабан, покрытый шлемовидным куполом, очень высок. Расположенные в шахматном порядке окна имеют глубокие откосы как внутри, так и снаружи.

вающие подпружные арки под барабаном, и новая система боковых сводов. Цилиндрические своды, образующие центральные лопасти, примыкают к барабану по осям входов и апсиды. Они расположены выше подпружных арок между внутренними гранями столбов. Восточные и западные своды, образующие боковые лопасти, спускаются со столбов на стены плавной кривой, перекрывая незначительные отрезки оставшихся неперекрытыми боковых частей здания. Это лопастное покрытие церкви способствует созданию просторного внутреннего пространства, позволив свести к минимуму покрытие боковых сторон и расширить центральную часть; при малых размерах помещения устройство угловых закомар вызвало бы значительное уменьшение подкупольного пространства, так как потребова-

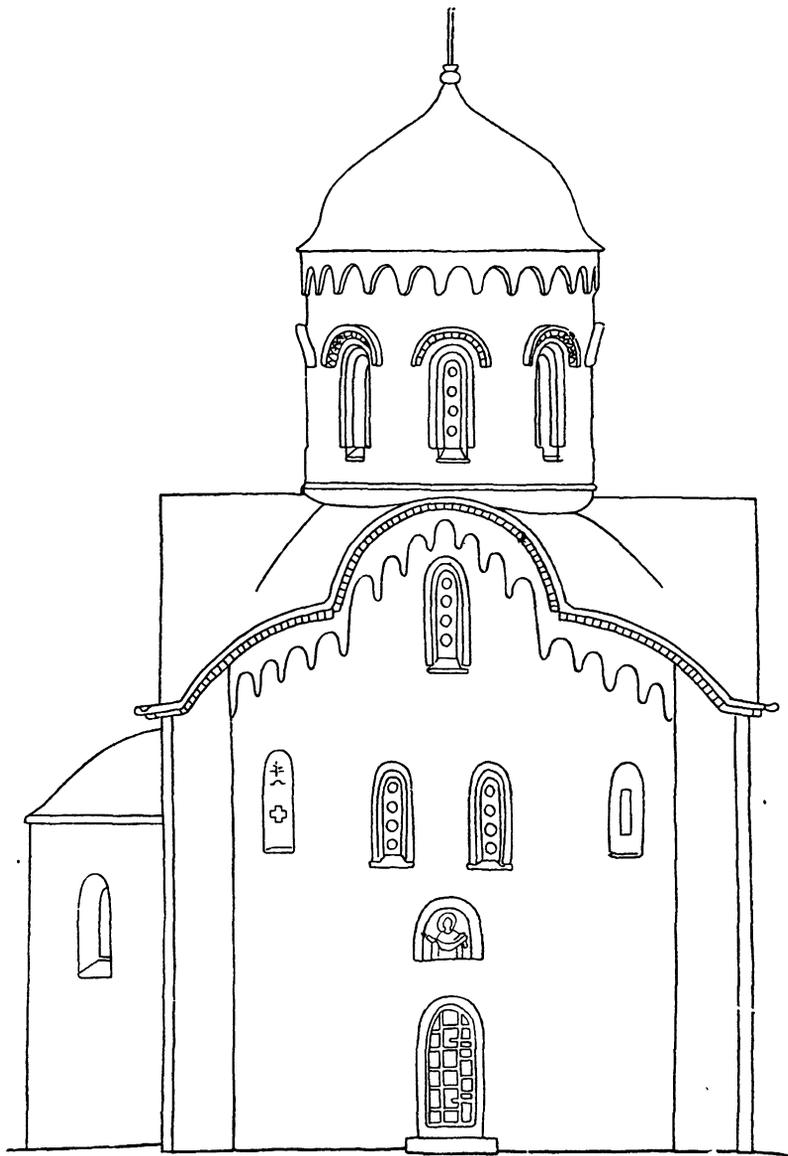
Рис. 11. Церковь Николы на Липне в Новгороде (1292 г.).
Реконструкция северного фасада.

Исследование показало, что стены церкви также были надложены в позднейшее время и она получила пофронтонное покрытие на восемь скатов. В дальнейшем и это покрытие было перестроено и заменено четырехскатным. Первоначально церковь имела трехлопастное завершение, подобное

завершению церкви Перынского скита, но более развитое, с декоративными арочками под ним. Однако здесь трехлопастное завершение фасадов отвечало сводам здания только в восточной части. В западной части угловые помещения были покрыты четырехгранными кирпичными шатрами. Это говорит о том, что в конце XIII в. в Новгороде трехлопастное завершение фасадов уже стало формой, применявшейся не только там, где она с неизбежностью вытекала из формы сводов, но и в тех случаях, где этого не было и где ее применяли как привычную и ставшую излюбленной и традиционной (рис. 11).

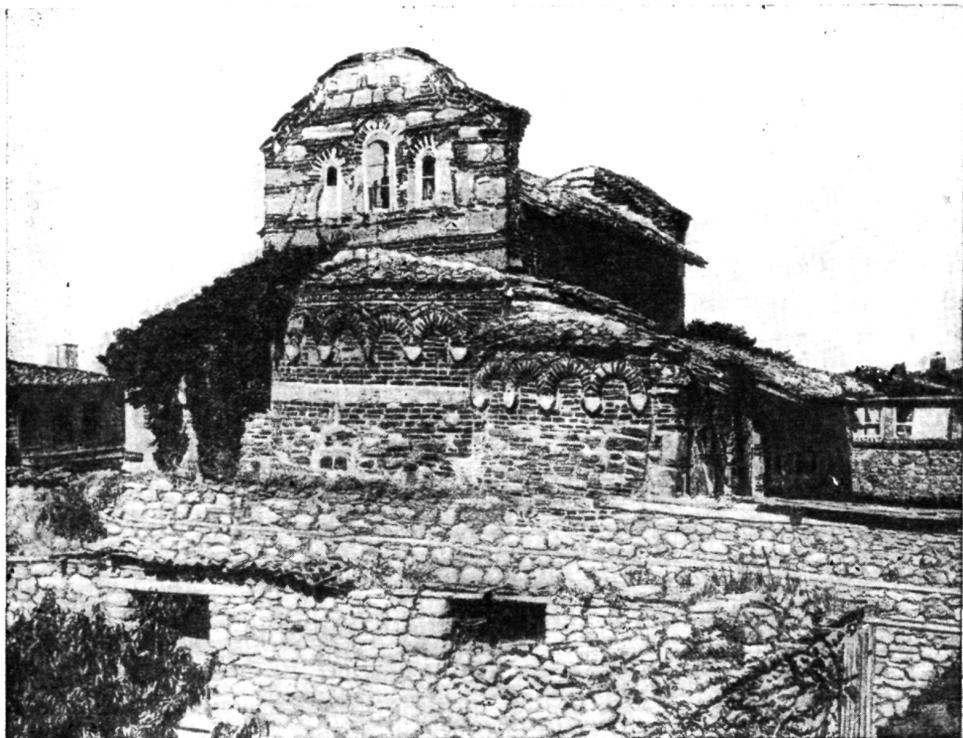
Рис. 16. Церковь св. Стефана (Новая Митрополия) в Месември (XV в.).

время, когда в большинстве случаев разрушены первоначальные своды, без дополнительного исследования установить трудно. Возможно, что на фронтонах месемврийских церквей остались следы, позволяющие определить форму сводов. Трехлопастной кривой завершается фронтон церкви св. Стефана (Новая Митрополия XV в. — рис. 16)⁹, такую же кривую ясно видно на фронтоне церкви св. Параскевы¹⁰. Направление сводов в церкви Михаила и Гавриила (XII в.)¹¹ также позволяет предполагать

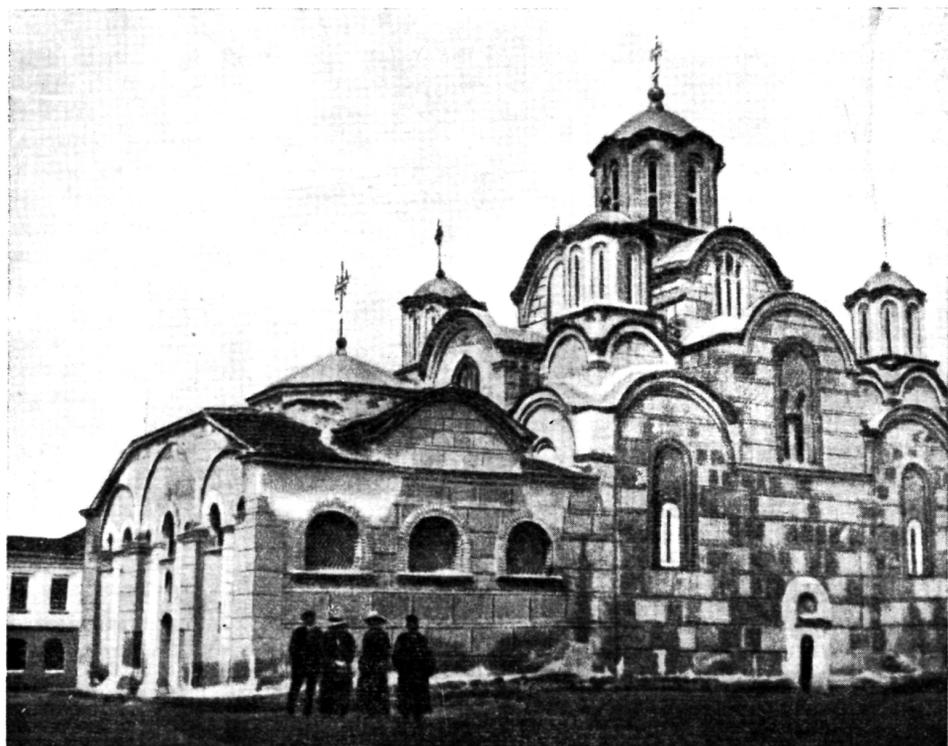
Рис. 17. Церковь в Грачанице (XIV в.).

В архитектуре Сербии, по имеющимся у нас литературным данным, трехлопастное завершение не применялось. Здесь усложнение верхних частей здания шло по пути применения ступенчатых закомар и кокошников — церкви в Грачанице (XIV в. — рис. 17) и в Калениче (XV в.)¹². Можно было бы предположить трехлопастное завершение в церкви в Лесново (1341 г. — рис. 18)¹³, но пока натуральных данных для этого нет.

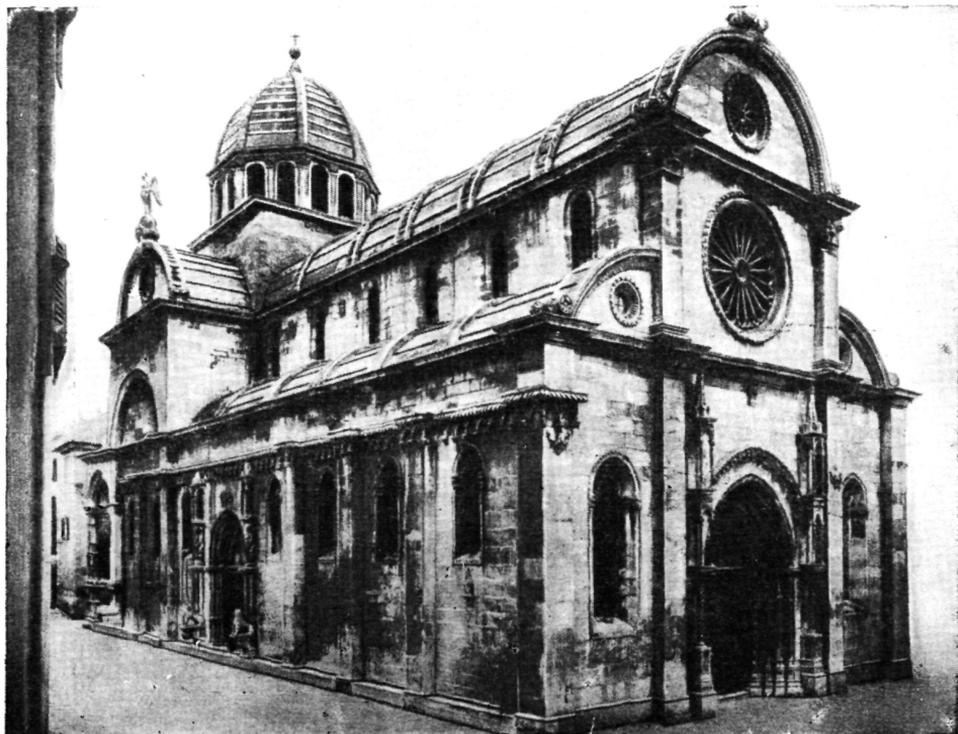
Рис. 19. Собор в Шибенике (середина XV в.)

большое значение. Такое завершение имеют фасады собора в Шибенике (середина XV в. — рис. 19), крупнейшего произведения далматинского ренессанса, выстроенного славянским мастером Юрием Далматинцем. Собор

в Шибенике представляет собой трехнефную базилику с развитой алтарной частью. Средний неф, значительно более высокий и широкий, чем боковые нефы, покрыт цилиндрическим сводом. Боковые нефы покрыты сводами в виде четверти цилиндра. Благодаря такому сочетанию сводов фасад получает трехлопастное завершение. Собор в Шибенике стал образ-

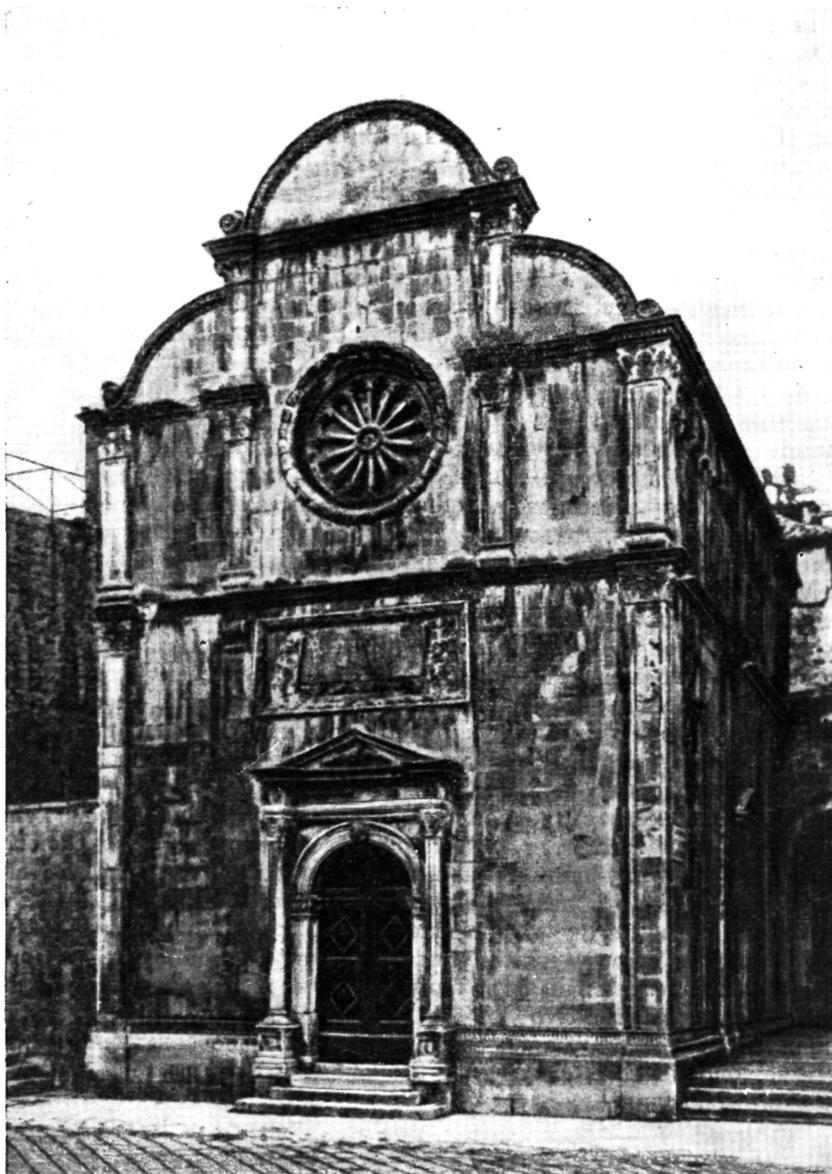
Рис. 20. Церковь Спаса в Дубровнике.

цом для многих ренессансных церквей Далмации. Таковы церкви Марии в Задаре и Спаса в Дубровнике (рис. 20), также имеющие трехлопастное завершение фасадов. Однако в то время, как в соборе в Шибенике это завершение, соответствуя принятой в нем системе покрытия здания сводами, является конструктивным, в последних двух церквях оно является чисто декоративной формой, так как обе они не имели сводов.
